Eisenbahn-Bundesamt

Untersuchungsbericht

Zusammenstoß

der Güterzüge IRC 51219 und KC 62848

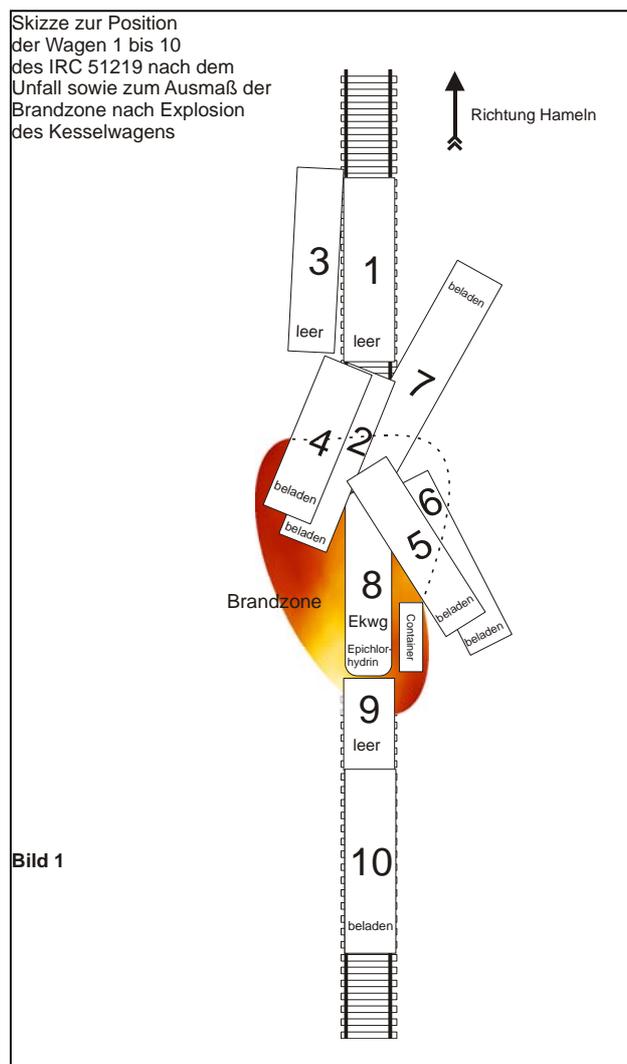
Bei KC 62848 entgleisten das Triebfahrzeug sowie die ersten 4 Wagen. Bei IRC 51219 entgleisten das Triebfahrzeug sowie die ersten 8 Wagen. Die entgleisten Wagen des IRC 51219 hatten sich dabei teilweise in- und übereinander verschoben bzw. aufgetürmt.

Der als Wagen Nr. 8 im IRC 51219 befindliche, mit Gefahrgut (Epichlorhydrin) beladene Kesselwagen wurde im vorderen Bereich undicht, so dass die giftige und entzündbare Ladung entweichen konnte. Das Epichlorhydrin entzündete sich danach und führte in der Folge ca. 60 Minuten nach dem Zusammenstoß zur Explosion eines leeren Containers (= Ladung des Wagens Nr. 7) sowie ca. 120 Minuten nach dem Zusammenstoß zur Explosion des Kesselwagens. Die ursprünglich geringe Brandzone im Bereich des vorderen Kesselwagens weitete sich danach deutlich aus und erfasste auch die Wagen Nr. 2, 4, 5, 6 und 7 bzw. Teile von diesen (vgl. Bild 1).

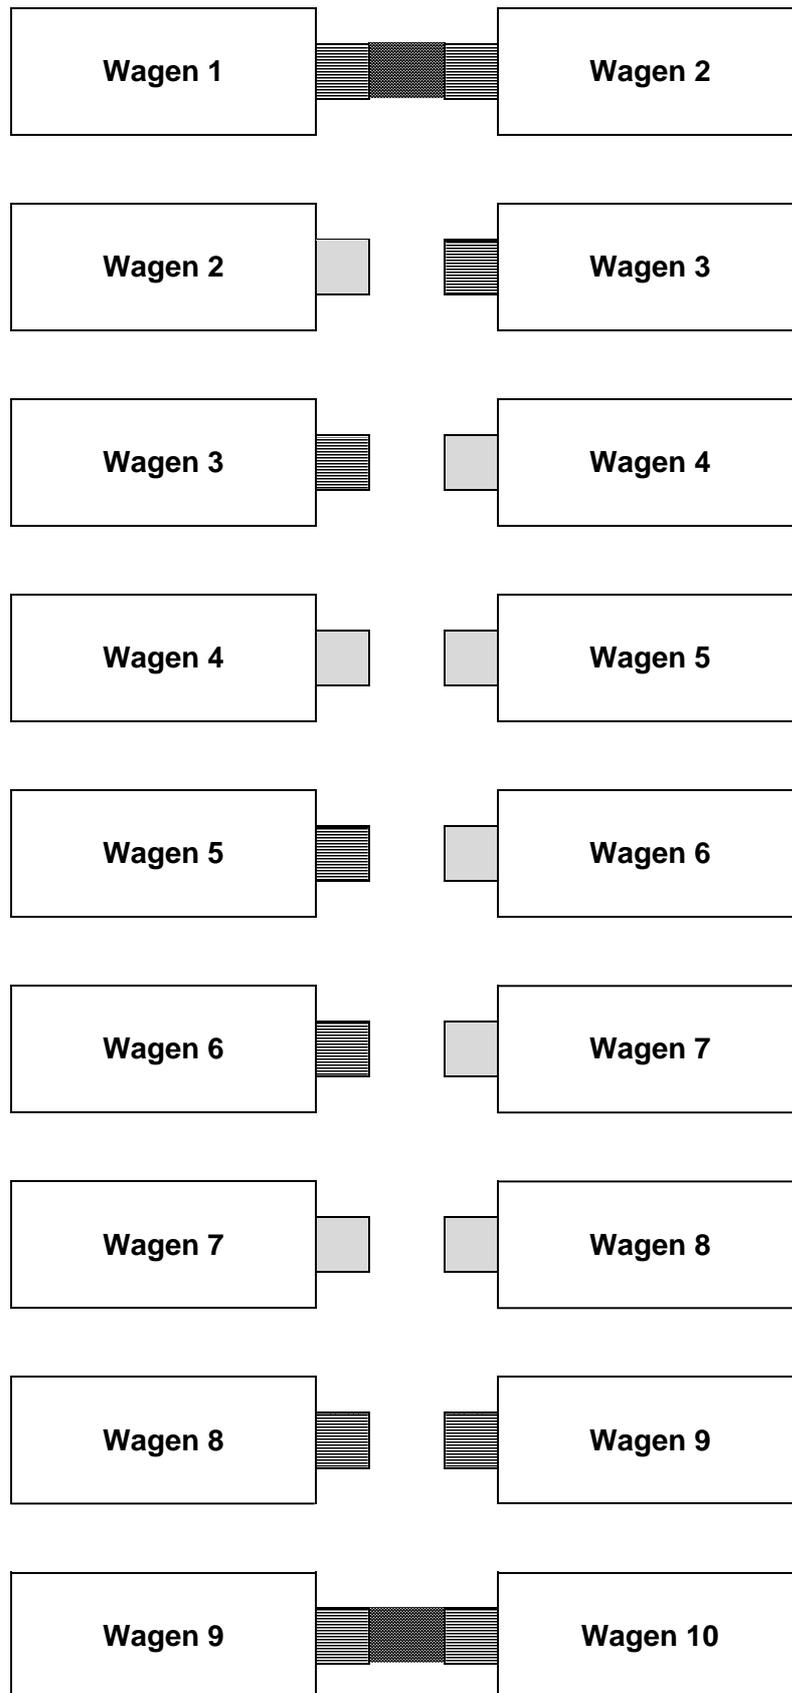
= Luftabsperrhahn fehlt (abgerissen/verbrannt)

Der Zustand der Bremskupplungen zwischen den Wagen Nr. 1 und 2 sowie Wagen Nr. 9 und 10 belegt eine an diesen Stellen ordnungsgemäße Kupplung und gleichzeitig eine durchgehende Hauptluftleitung zwischen diesen Wagen.

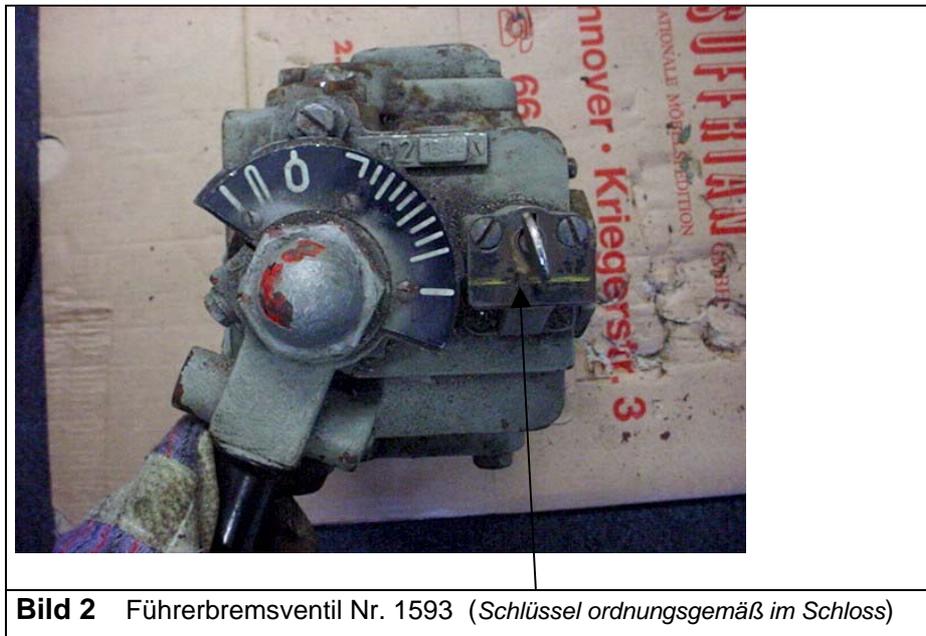
Dabei zeigte sich als Auffälligkeit, dass sich das Führerbremsventil des Führerraums 1 in nicht verschlossener Position (d.h. nicht in Mittelstellung verschlossen) befand, sondern frei beweglich war. Der Riegel des zugehörigen Schlosses, welches beim Unfall (*vmtl. durch die eindringenden Stahlträger*) gewaltsam abgetrennt worden war, befand sich eingezogener Position wie bei einem aufgeschlossenen Führerbremsventil. Dieser Sachverhalt war insofern unplausibel, als dass im Regelfall immer nur eines der beiden Führerbremsventile – nämlich das in Fahrtrichtung des Zuges im vorderen Führerraum befindliche – aufgeschlossen ist bzw. sein darf. Dieser Forderung wird üblicherweise dadurch genügt, dass je Triebfahrzeug nur ein Schlüssel existiert, mit dem wahlweise das Schloss des benötigten Führerbremsventils vom Triebfahrzeugführer aufgeschlossen wird, während das nicht benötigte Führerbremsventil im anderen Führerraum in Mittelstellung verschlossen ist. Der Riegel des Schlosses befindet sich dabei in ausgefahrener Position und ermöglicht erst die Entnahme des Schlüssels.

Da im Zuge der Bergung des Führerbremsventils des Führerraums 2 ein ordnungsgemäß im Schloss befindlicher Schlüssel vorgefunden wurde (siehe auch Bild 2 unten), hätte das Führerbremsventil des Führerraums 1 verschlossen sein müssen. Es bestand angesichts des tatsächlich vorgefundenen Zustands (nicht verschlossen) insoweit Klärungsbedarf, ob hierdurch möglicherweise die Funktion der Bremsanlage der Lok und damit das Bremsvermögen des Zuges negativ beeinflusst gewesen sein konnte.

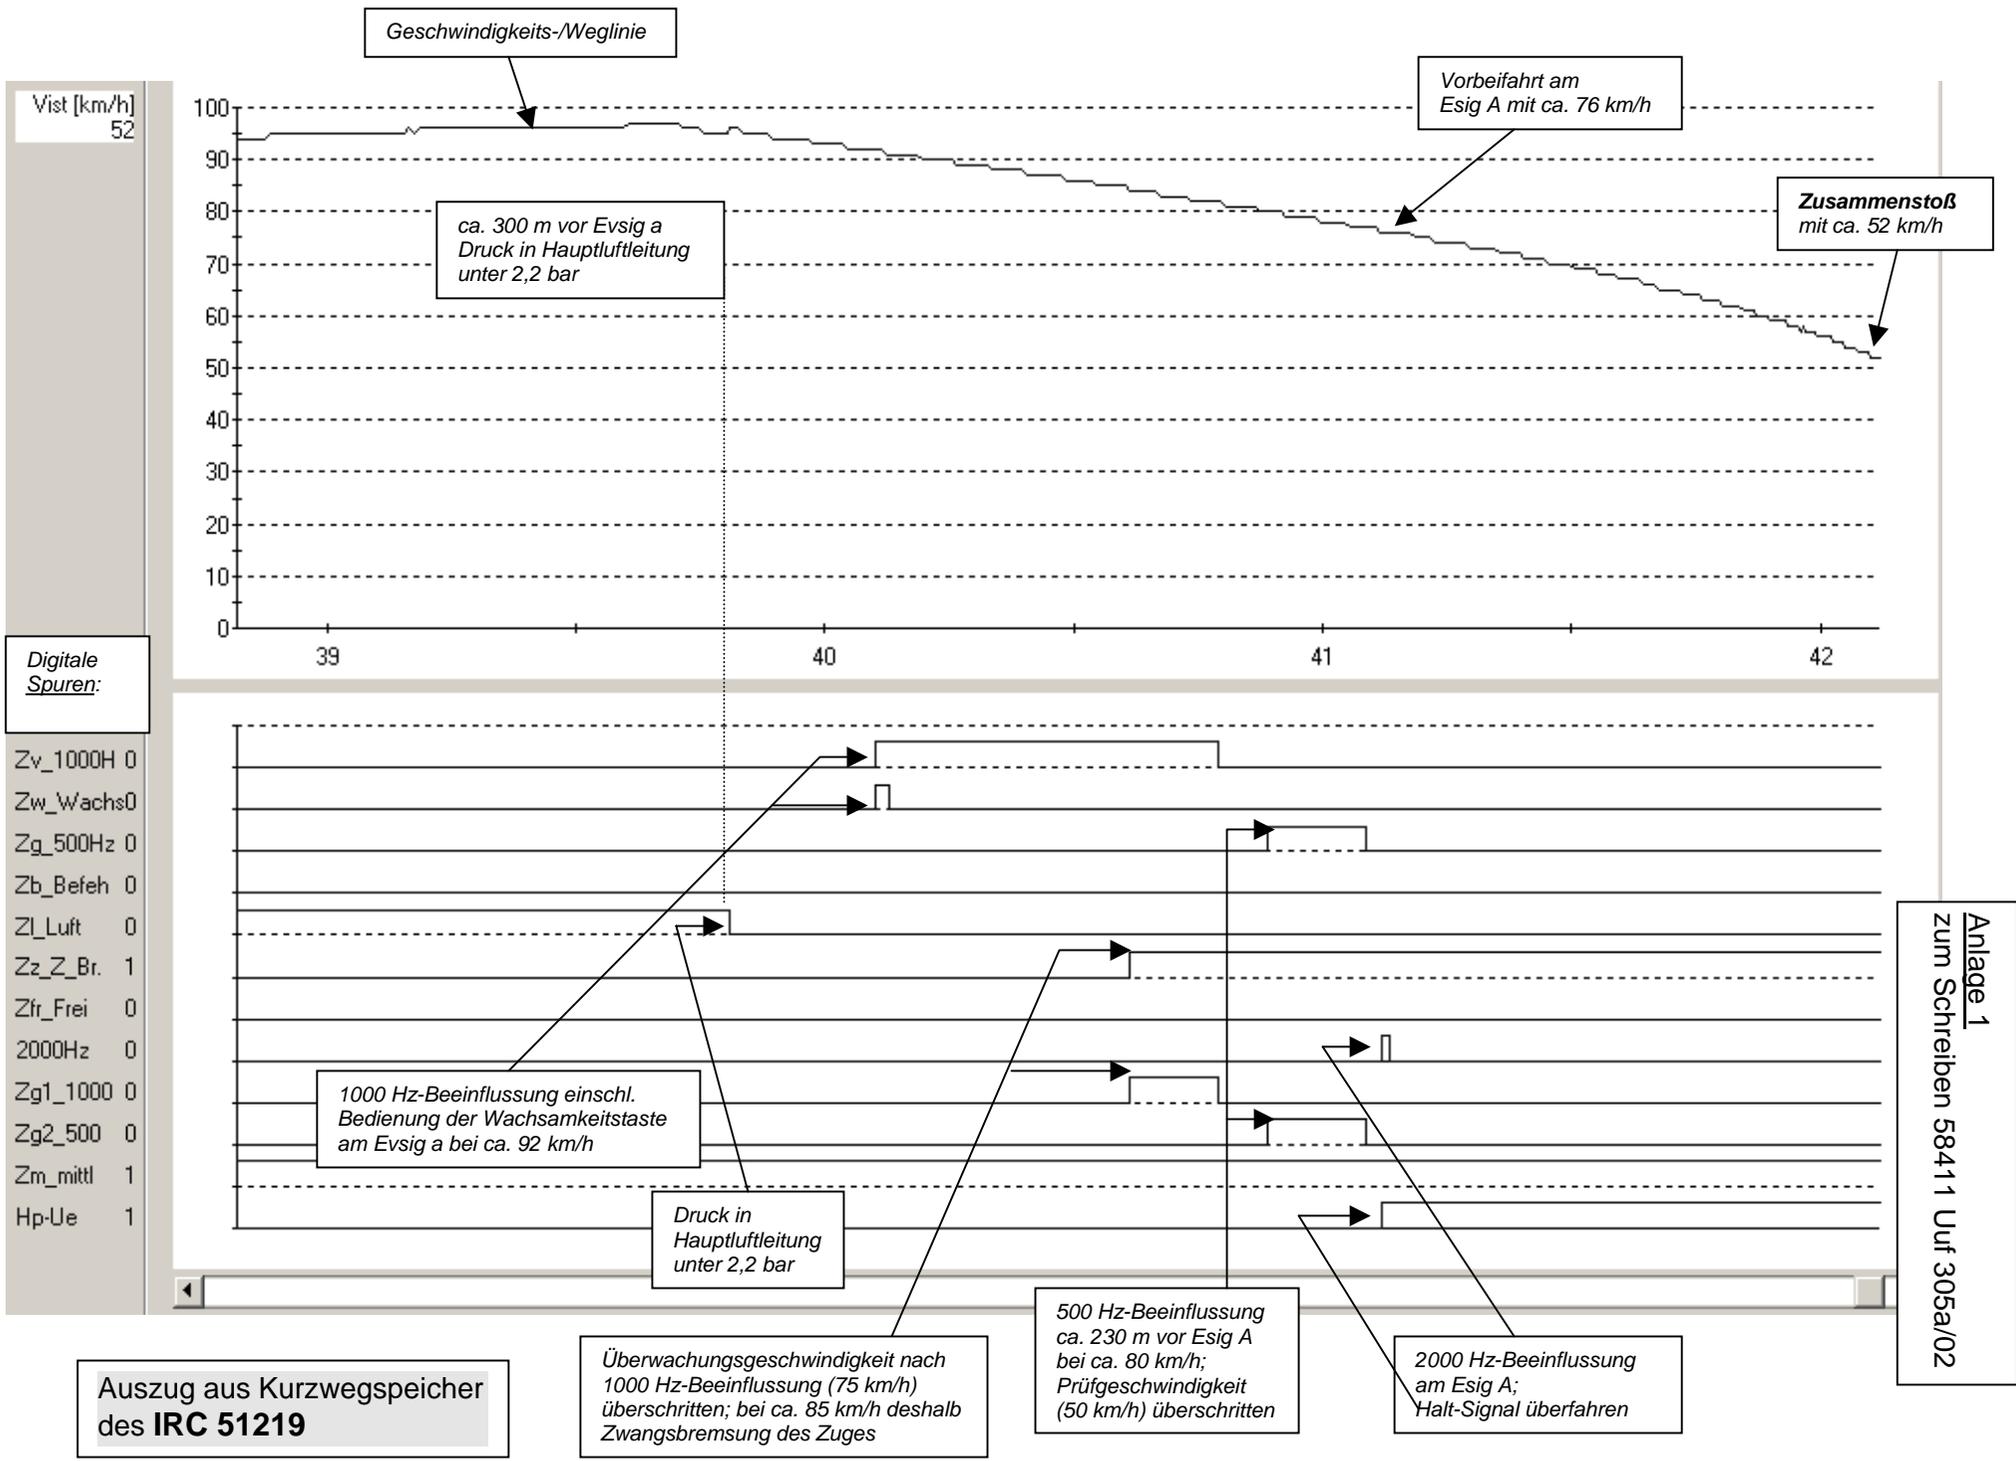
1	2	3	4
Uhrzeit	IRC 51219	KC 62848	Erläuterungen des EBA
<p>(noch) 20:42</p>	<p>Zug fährt mit einer Geschwindigkeit von ca. 92 km/h am Evsig a vorbei. Dabei wird eine Beeinflussung durch den Gleismagnet 1000 Hz nebst ordnungsgemäßer Bedienung der Wachsamkeitstaste registriert; die Geschwindigkeit des Zuges nimmt weiterhin nur leicht ab.</p> <p>Ca. 500 m vor dem Esig A wird bei einer Geschwindigkeit von ca. 85 km/h eine Zwangsbremmung des Zuges registriert.</p>		<p><u>zu Spalte 2:</u> die 1000 Hz-Beeinflussung am Evsig a belegt, dass sich das Esig A in diesem Moment in Stellung Hp 0 „Halt“ befindet !</p> <p>Die Überwachungsgeschwindigkeit nach erfolgter 1000 Hz-Beeinflussung (hier: 75 km/h) ist aufgrund der geringen Verzögerung deutlich überschritten; folgerichtig wird eine Zwangsbremmung ausgelöst und registriert. Eine Auswirkung auf das Abbremsen des Zuges ergibt sich nicht, da die Hauptluftleitung zu diesem Zeitpunkt bereits entlüftet ist !</p>

<p>20:43</p>	<p>Ca. 230 m vor dem Esig A erfolgt eine Beeinflussung durch den Gleismagnet 500 Hz bei ca. 80 km/h.</p> <p>Zug fährt mit einer Geschwindigkeit von ca. 76 km/h am Einfahrsignal A vorbei in den Bf Bad Münden ein. Dabei erfolgt eine Beeinflussung durch den Gleismagnet 1000/2000 Hz in der 2000 Hz-Funktion.</p> <p>Bei weiterhin nur leicht abnehmender Geschwindigkeit fährt der Zug in das Gleis 2 des Bf Bad Münden ein.</p>	<p>Zug befährt mit gleichbleibender Geschwindigkeit von ca. 39 km/h das Gleis 2 des Bf Bad Münden.</p>	<p><u>zu Spalte 2:</u> Die 500 Hz-Beeinflussung belegt, dass sich das Esig A in diesem Moment in Stellung Hp 0 „Halt“ befindet !</p> <p>Die 2000 Hz-Beeinflussung belegt, dass sich das Esig A in diesem Moment in Stellung Hp 0 „Halt“ befindet !</p>
<p>20:44</p>	<p>Bei einer Geschwindigkeit von ca. 52 km/h enden die Registrierungen.</p>	<p>Bei einer Geschwindigkeit von ca. 39 km/h wird in der Hauptluftleitung des Triebfahrzeugs ein Druck von unter 2,2 bar registriert. Die Geschwindigkeit reduziert sich danach kontinuierlich.</p> <p>Bei einer Geschwindigkeit von ca. 29 km/h enden die Registrierungen.</p>	<p><u>zu Spalte 3:</u> die Registrierung belegt eine vom Triebfahrzeugführer eingeleitete <u>Schnellbremsung</u>.</p> <p><u>zu Spalte 2 und 3:</u> das Ende der Registrierungen dokumentiert den Zusammenstoß; unfallbedingt brechen sämtliche Registrierungen ab !</p>

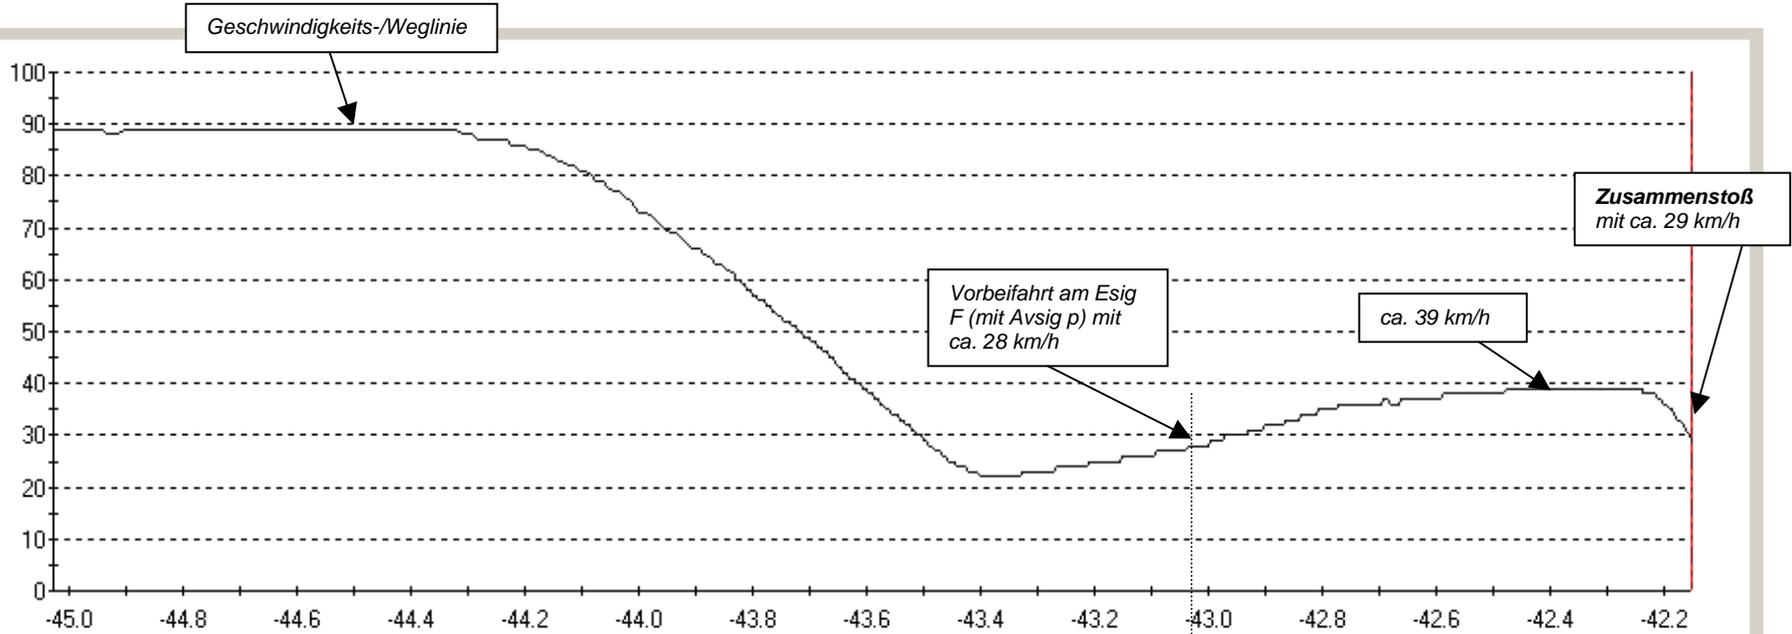
Auszug aus Kurzwegspeicher
des **KC 62848**

Überwachungsgeschwindigkeit nach
1000 Hz-Beeinflussung (75 km/h)
überschritten; bei ca. 85 km/h deshalb
Zwangsbremung des Zuges
