Eisenbahn-Bundesamt

Untersuchungsbericht

Zusammenstoß

der Güterzüge IRC 51219 und KC 62848

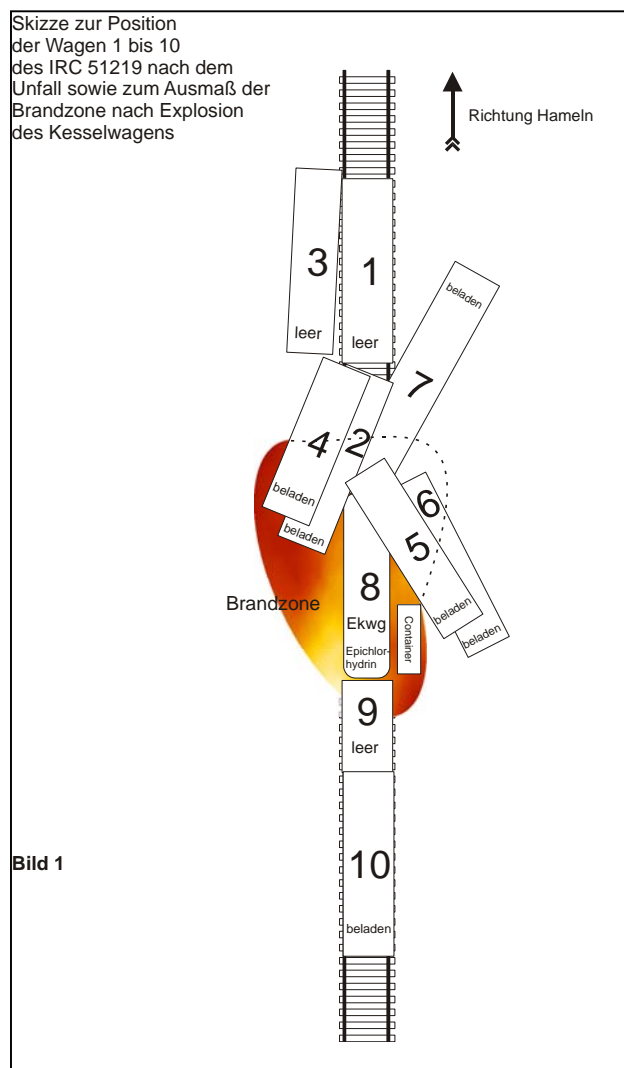
Bei KC 62848 entgleisten das Triebfahrzeug sowie die ersten 4 Wagen. Bei IRC 51219 entgleisten das Triebfahrzeug sowie die ersten 8 Wagen. Die entgleisten Wagen des IRC 51219 hatten sich dabei teilweise in- und übereinander verschoben bzw. aufgetürmt.

Der als Wagen Nr. 8 im IRC 51219 befindliche, mit Gefahrgut (Epichlorhydrin) beladene Kesselwagen wurde im vorderen Bereich undicht, so dass die giftige und entzündbare Ladung entweichen konnte. Das Epichlorhydrin entzündete sich danach und führte in der Folge ca. 60 Minuten nach dem Zusammenstoß zur Explosion eines leeren Containers (= Ladung des Wagens Nr. 7) sowie ca. 120 Minuten nach dem Zusammenstoß zur Explosion des Kesselwagens. Die ursprünglich geringe Brandzone im Bereich des vorderen Kesselwagens weitete sich danach deutlich aus und erfasste auch die Wagen Nr. 2, 4, 5, 6 und 7 bzw. Teile von diesen (vgl. Bild 1).

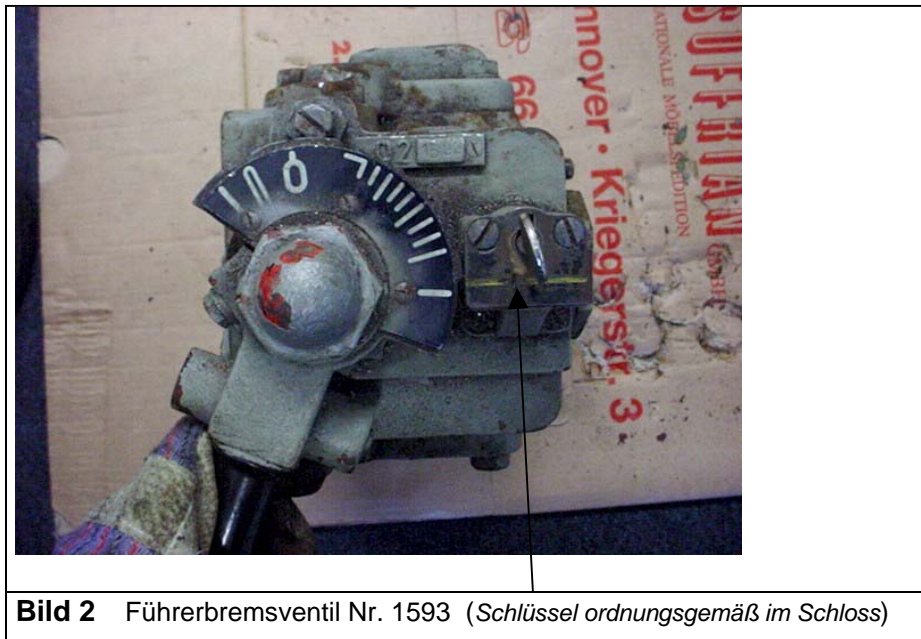
Dabei zeigte sich als Auffälligkeit, dass sich das Führerbremsventil des Führerraums 1 in nicht verschlossener Position (d.h. nicht in Mittelstellung verschlossen) befand, sondern frei beweglich war. Der Riegel des zugehörigen Schlosses, welches beim Unfall (*vmtl. durch die eindringenden Stahlträger*) gewaltsam abgetrennt worden war, befand sich eingezogener Position wie bei einem aufgeschlossenen Führerbremsventil. Dieser Sachverhalt war insofern unplausibel, als dass im Regelfall immer nur eines der beiden Führerbremsventile – nämlich das in Fahrtrichtung des Zuges im vorderen Führerraum befindliche – aufgeschlossen ist bzw. sein darf. Dieser Forderung wird üblicherweise dadurch genügt, dass je Triebfahrzeug nur ein Schlüssel existiert, mit dem wahlweise das Schloss des benötigten Führerbremsventils vom Triebfahrzeugführer aufgeschlossen wird, während das nicht benötigte Führerbremsventil im anderen Führerraum in Mittelstellung verschlossen ist. Der Riegel des Schlosses befindet sich dabei in ausgefahrener Position und ermöglicht erst die Entnahme des Schlüssels.

Da im Zuge der Bergung des Führerbremsventils des Führerraums 2 ein ordnungsgemäß im Schloss befindlicher Schlüssel vorgefunden wurde (siehe auch Bild 2 unten), hätte das Führerbremsventil des Führerraums 1 verschlossen sein müssen. Es bestand angesichts des tatsächlich vorgefundenen Zustands (nicht verschlossen) insoweit Klärungsbedarf, ob hierdurch möglicherweise die Funktion der Bremsanlage der Lok und damit das Bremsvermögen des Zuges negativ beeinflusst gewesen sein konnte.

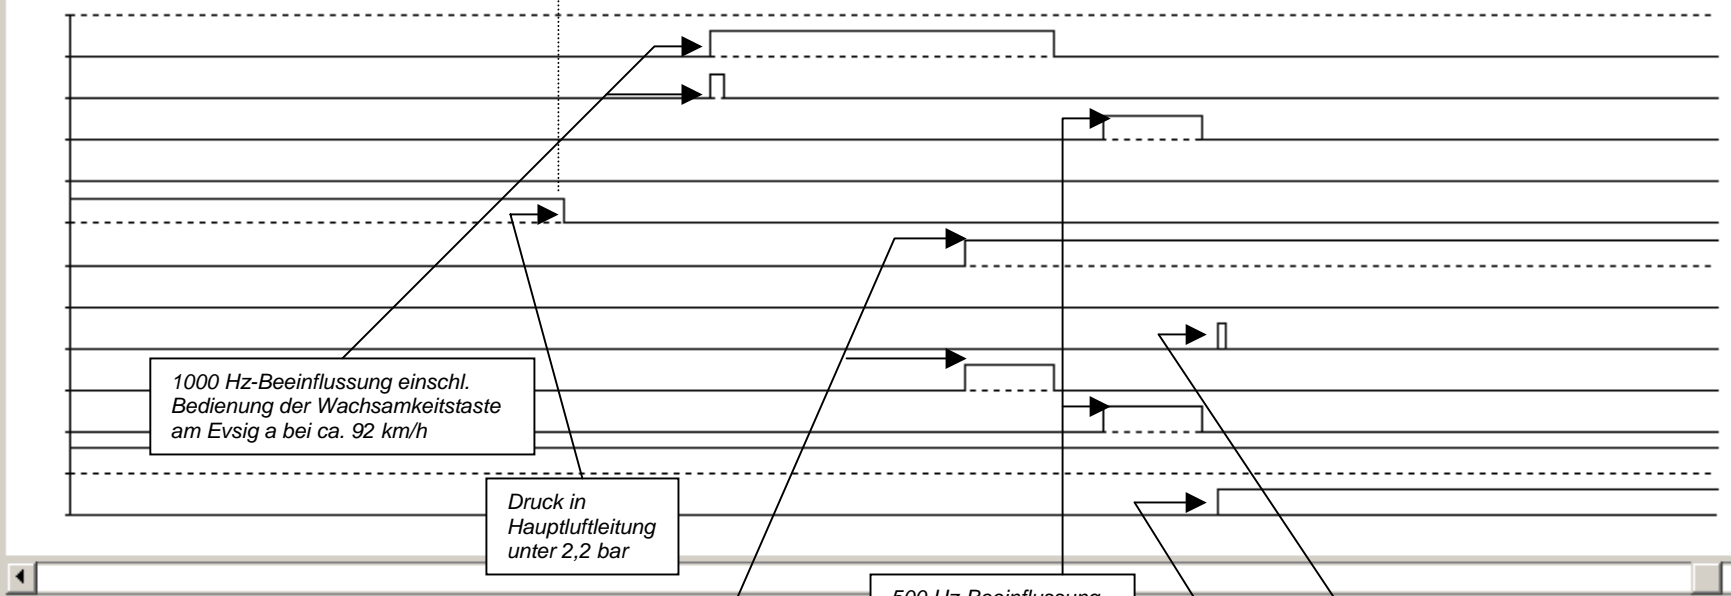
Auszug aus Kurzwegspeicher des IRC 51219

2000 Hz-Beeinflussung am Esig A; Halt-Signal überfahren
