Eisenbahn-Bundesamt

Untersuchungsbericht

Zusammenstoß

der Güterzüge IRC 51219 und KC 62848

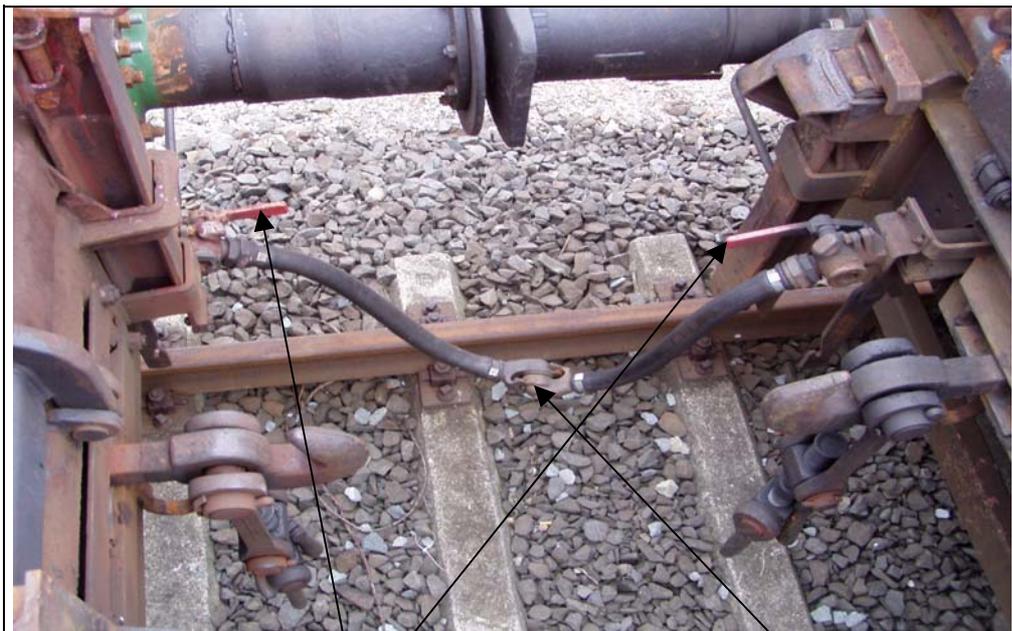
Bild 3 Bremskupplung der Hauptluftleitung zweier Güterwagen; Luftschläuche verbunden; Luftabsperrhähne geöffnet (d.h. Handgriffe in waagerechter Stellung)

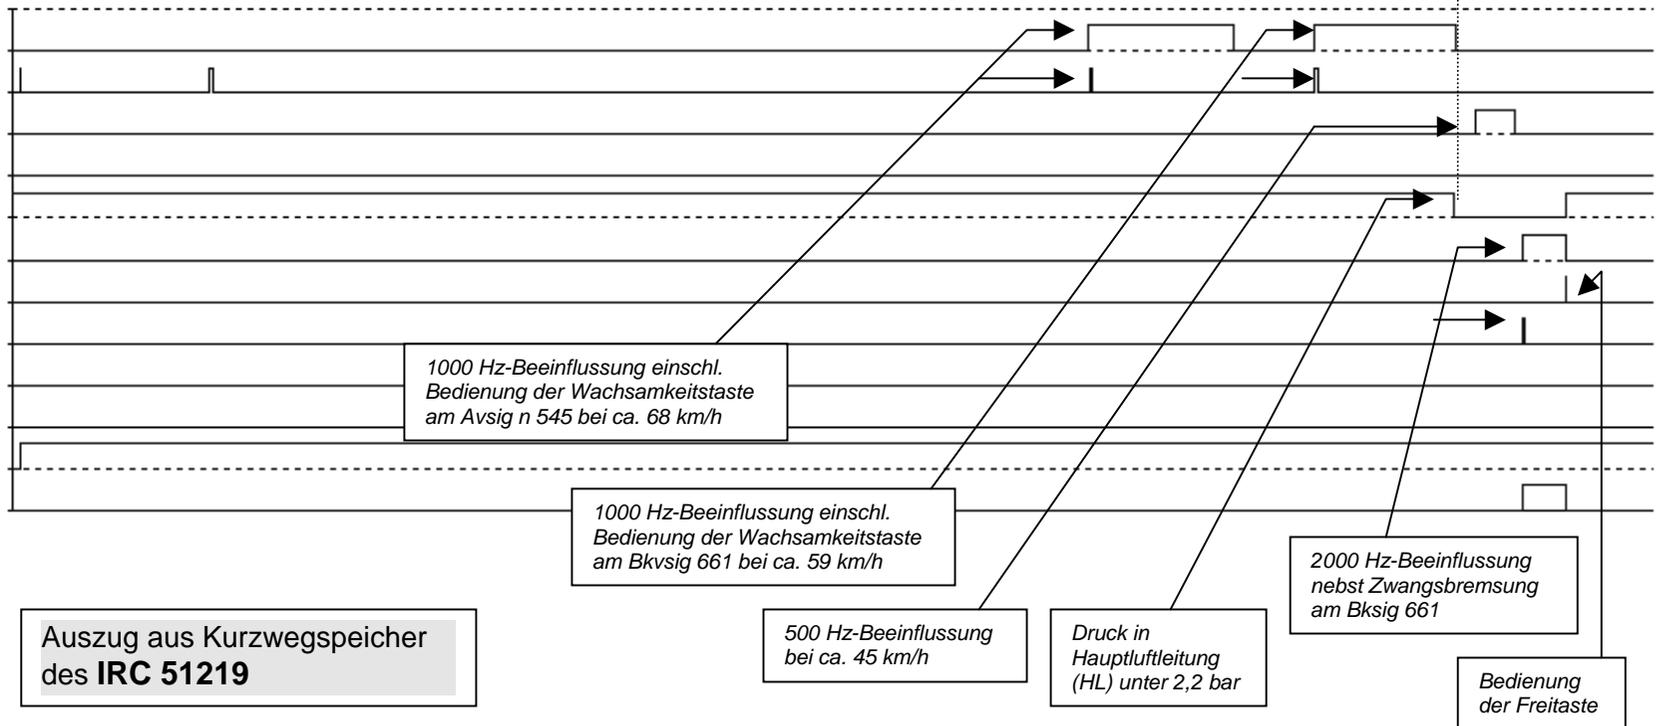
Auszug aus Kurzwegspeicher des IRC 51219

20:19	Zug setzt Fahrt fort.	Zug hält plm. am Bahnsteig im Bf Ronnenberg und setzt anschließend die Fahrt in Richtung Weetzen fort.	<u>zu Spalte 2:</u> bis zum späteren Ereignis in Bad Münden erfolgen keine weiteren Beeinflussungen durch Gleismagnete und auch keine Bremsvorgänge !

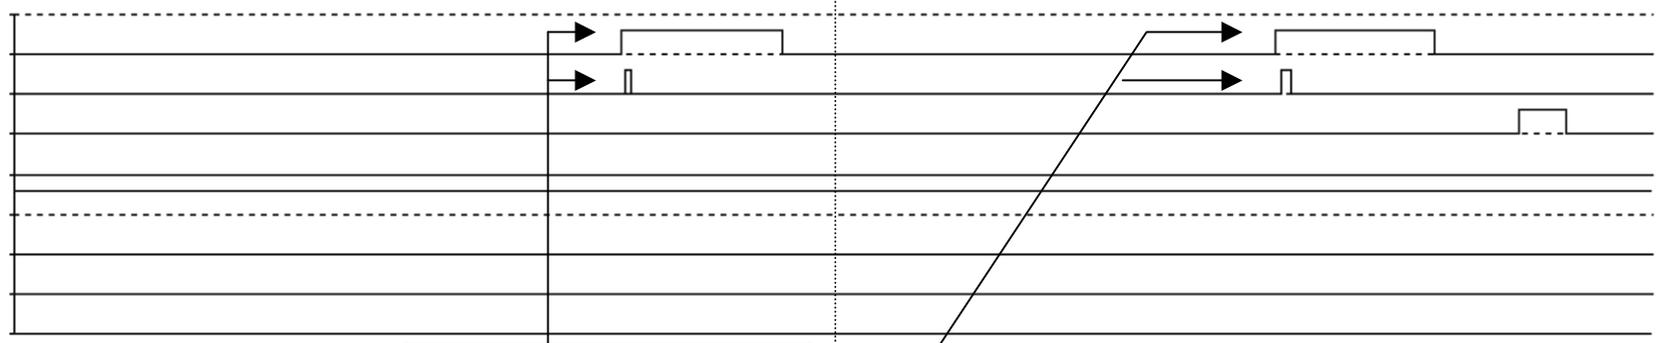
Auszug aus Betriebsspeicher der **S 94231**

1000 Hz-Beeinflussung einschl. Bedienung der Wachsamkeitstaste am Bkvsig 662 bei ca. 90 km/h
