Eisenbahn-Bundesamt

Untersuchungsbericht

Zusammenstoß

der Güterzüge IRC 51219 und KC 62848

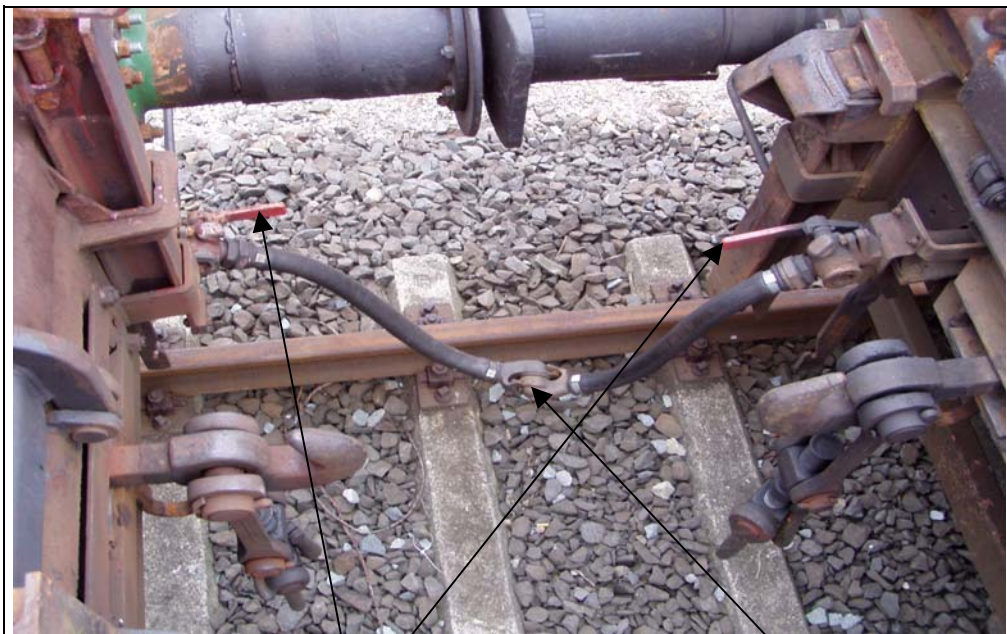
Bild 3 Bremskupplung der Hauptluftleitung zweier Güterwagen; Luftschläuche verbunden; Luftabsperrhähne geöffnet (d.h. Handgriffe in waagerechter Stellung)

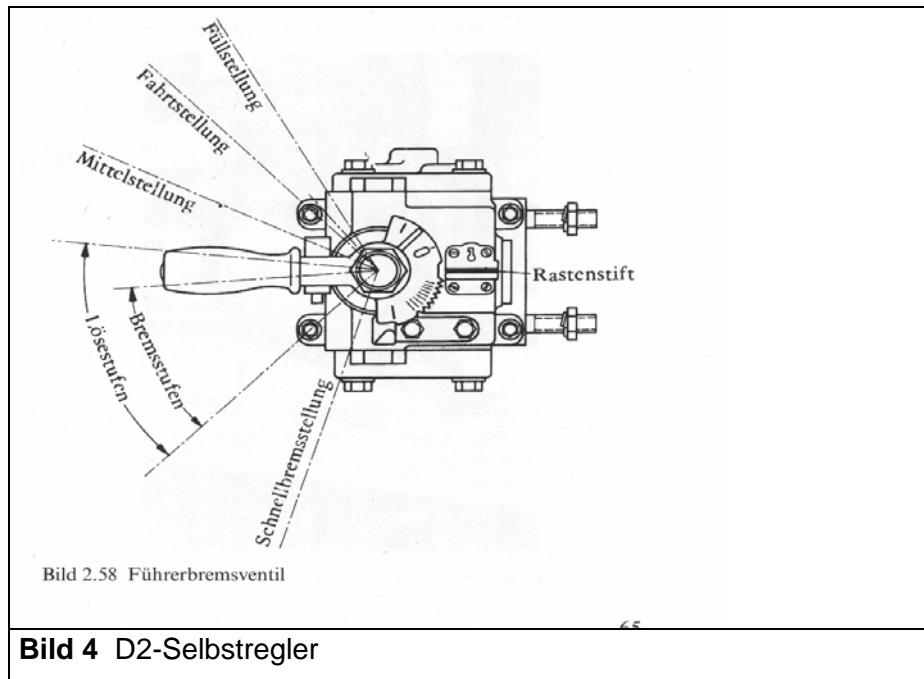
Bei dem im Triebfahrzeug 140 635-4 des IRC 51219 verwendeten Führerbremventil handelt es sich um einen sog. D2-Selbstregler, dessen Griff vom Triebfahrzeugführer mit der rechten Hand bedient wird, um die verschiedenen Bremsstufen von Betriebsbremsung über Vollbremsung bis hin zur Schnellbremsung je nach den situativen Erfordernissen einstellen zu können (vgl. Bild 4 auf Seite 40).

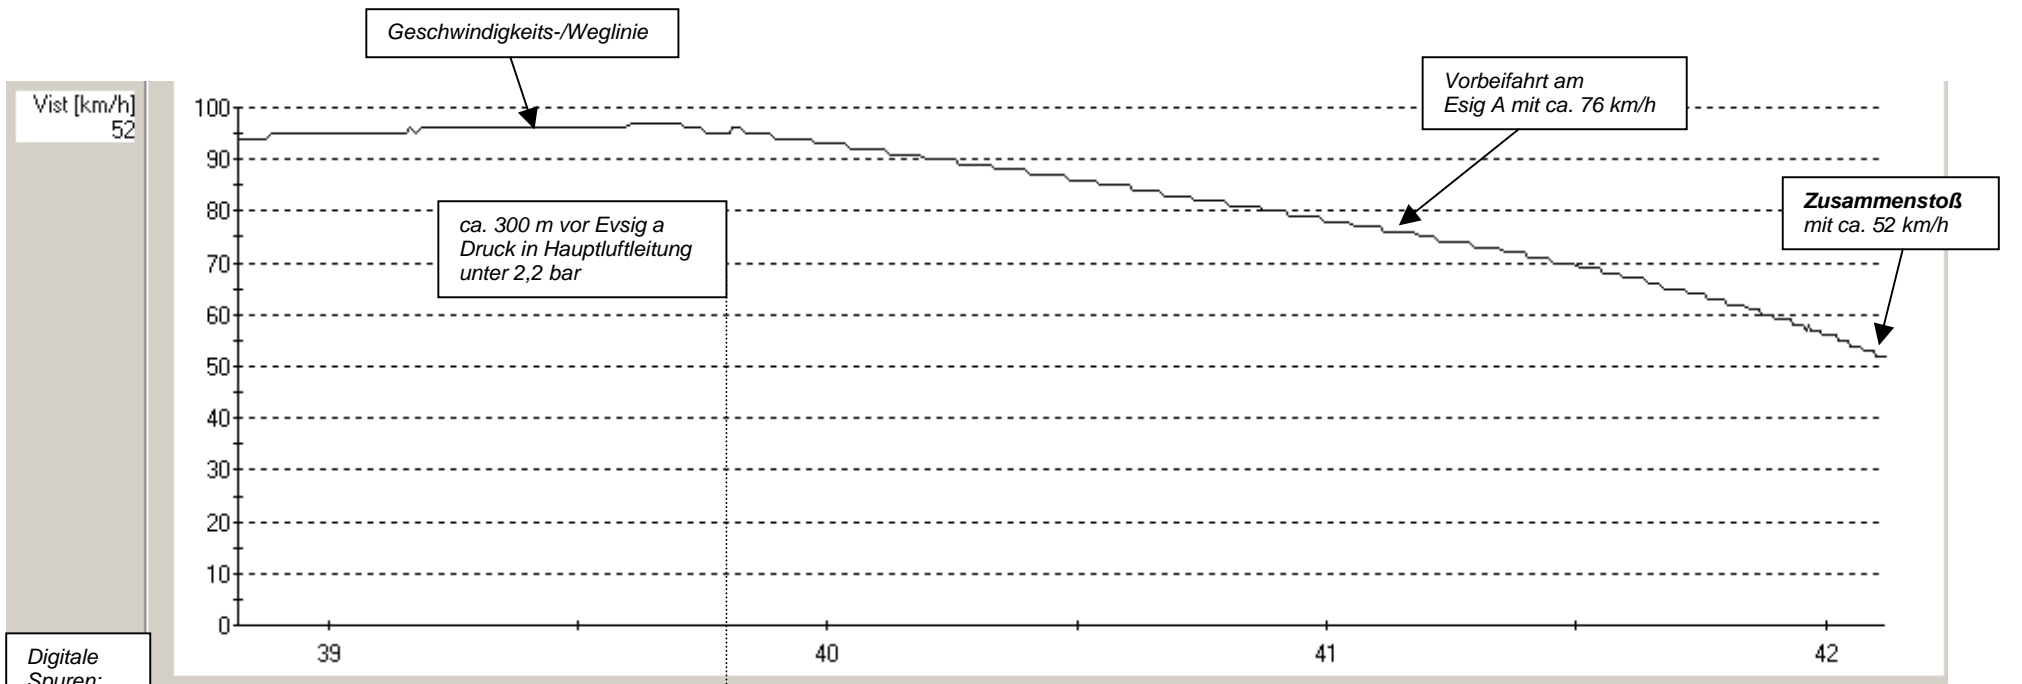
20:43	<p>Ca. 230 m vor dem Esig A erfolgt eine Beeinflussung durch den Gleismagnet 500 Hz bei ca. 80 km/h.</p> <p>Zug fährt mit einer Geschwindigkeit von ca. 76 km/h am Einfahrsignal A vorbei in den Bf Bad Münden ein. Dabei erfolgt eine Beeinflussung durch den Gleismagnet 1000/2000 Hz in der 2000 Hz-Funktion.</p> <p>Bei weiterhin nur leicht abnehmender Geschwindigkeit fährt der Zug in das Gleis 2 des Bf Bad Münden ein.</p>	<p>Zug befährt mit gleichbleibender Geschwindigkeit von ca. 39 km/h das Gleis 2 des Bf Bad Münden.</p>	<p><u>zu Spalte 2:</u> Die 500 Hz-Beeinflussung belegt, dass sich das Esig A in diesem Moment in Stellung Hp 0 „Halt“ befindet !</p> <p>Die 2000 Hz-Beeinflussung belegt, dass sich das Esig A in diesem Moment in Stellung Hp 0 „Halt“ befindet !</p>

20:44	<p>Bei einer Geschwindigkeit von ca. 52 km/h enden die Registrierungen.</p>	<p>Bei einer Geschwindigkeit von ca. 39 km/h wird in der Hauptluftleitung des Triebfahrzeugs ein Druck von unter 2,2 bar registriert. Die Geschwindigkeit reduziert sich danach kontinuierlich.</p> <p>Bei einer Geschwindigkeit von ca. 29 km/h enden die Registrierungen.</p>	<p><u>zu Spalte 3:</u> die Registrierung belegt eine vom Triebfahrzeugführer eingeleitete <u>Schnellbremsung</u>.</p> <p><u>zu Spalte 2 und 3:</u> das Ende der Registrierungen dokumentiert den Zusammenstoß; unfallbedingt brechen sämtliche Registrierungen ab !</p>

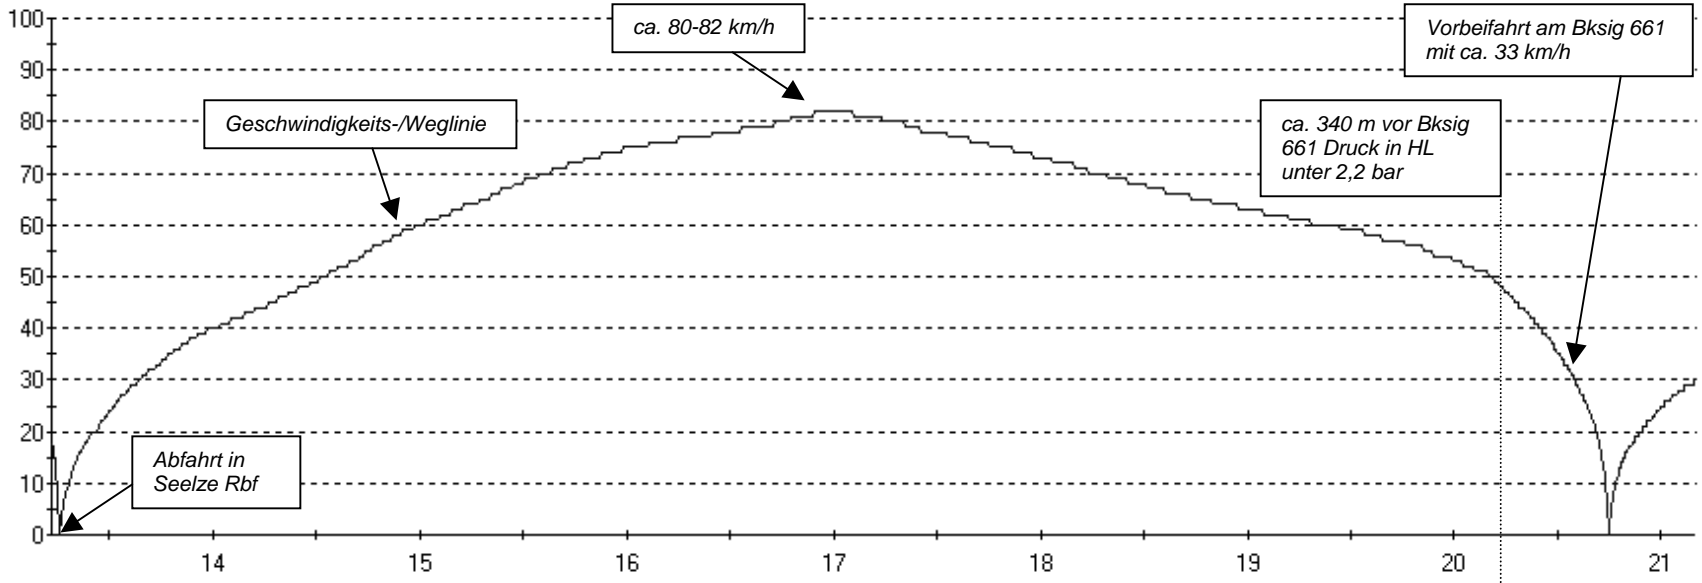
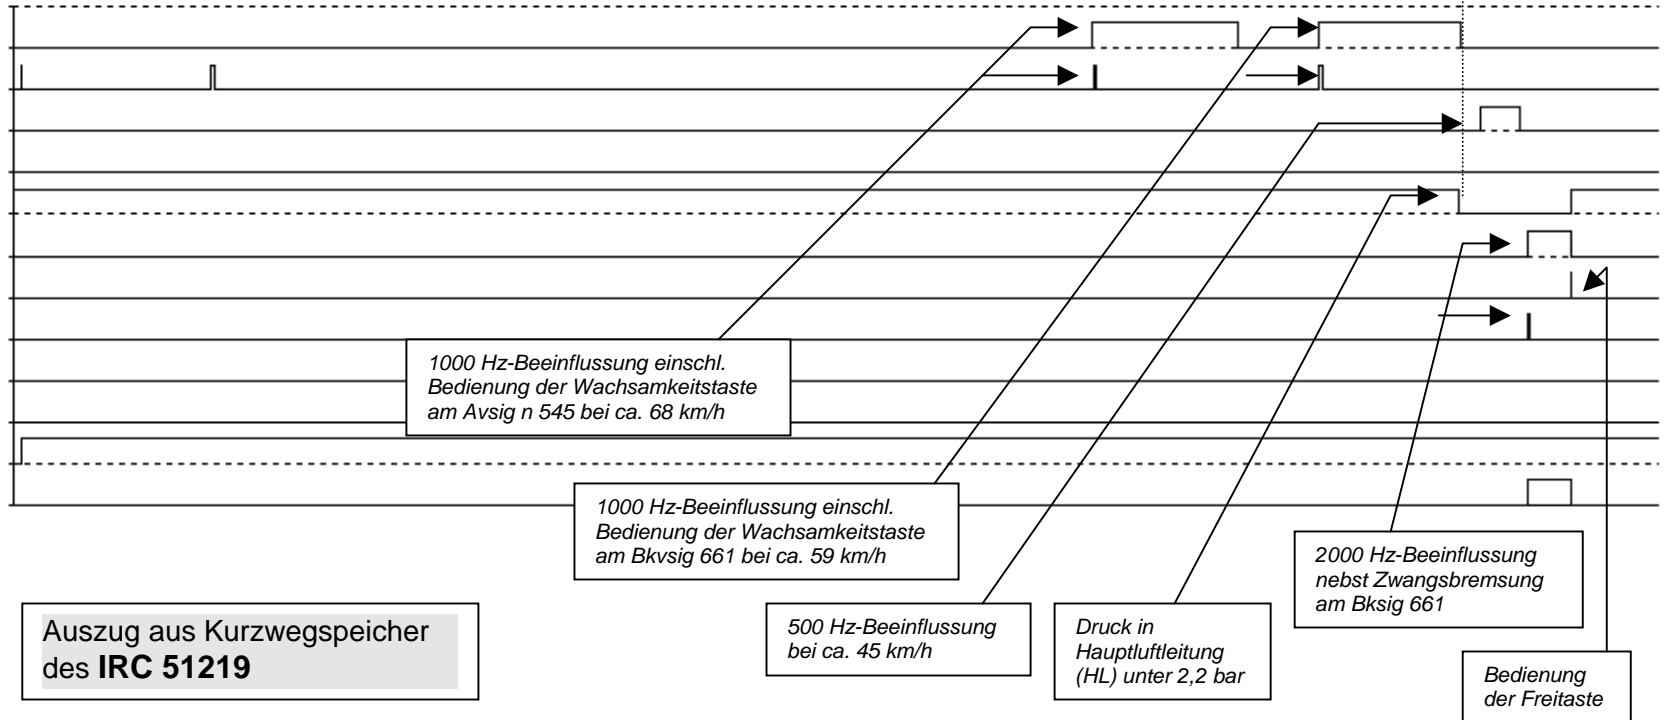
Auszug aus Kurzwegspeicher des IRC 51219

20:19	Zug setzt Fahrt fort.	Zug hält plm. am Bahnsteig im Bf Ronnenberg und setzt anschließend die Fahrt in Richtung Weetzen fort.	<u>zu Spalte 2:</u> bis zum späteren Ereignis in Bad Münden erfolgen keine weiteren Beeinflussungen durch Gleismagnete und auch keine Bremsvorgänge !

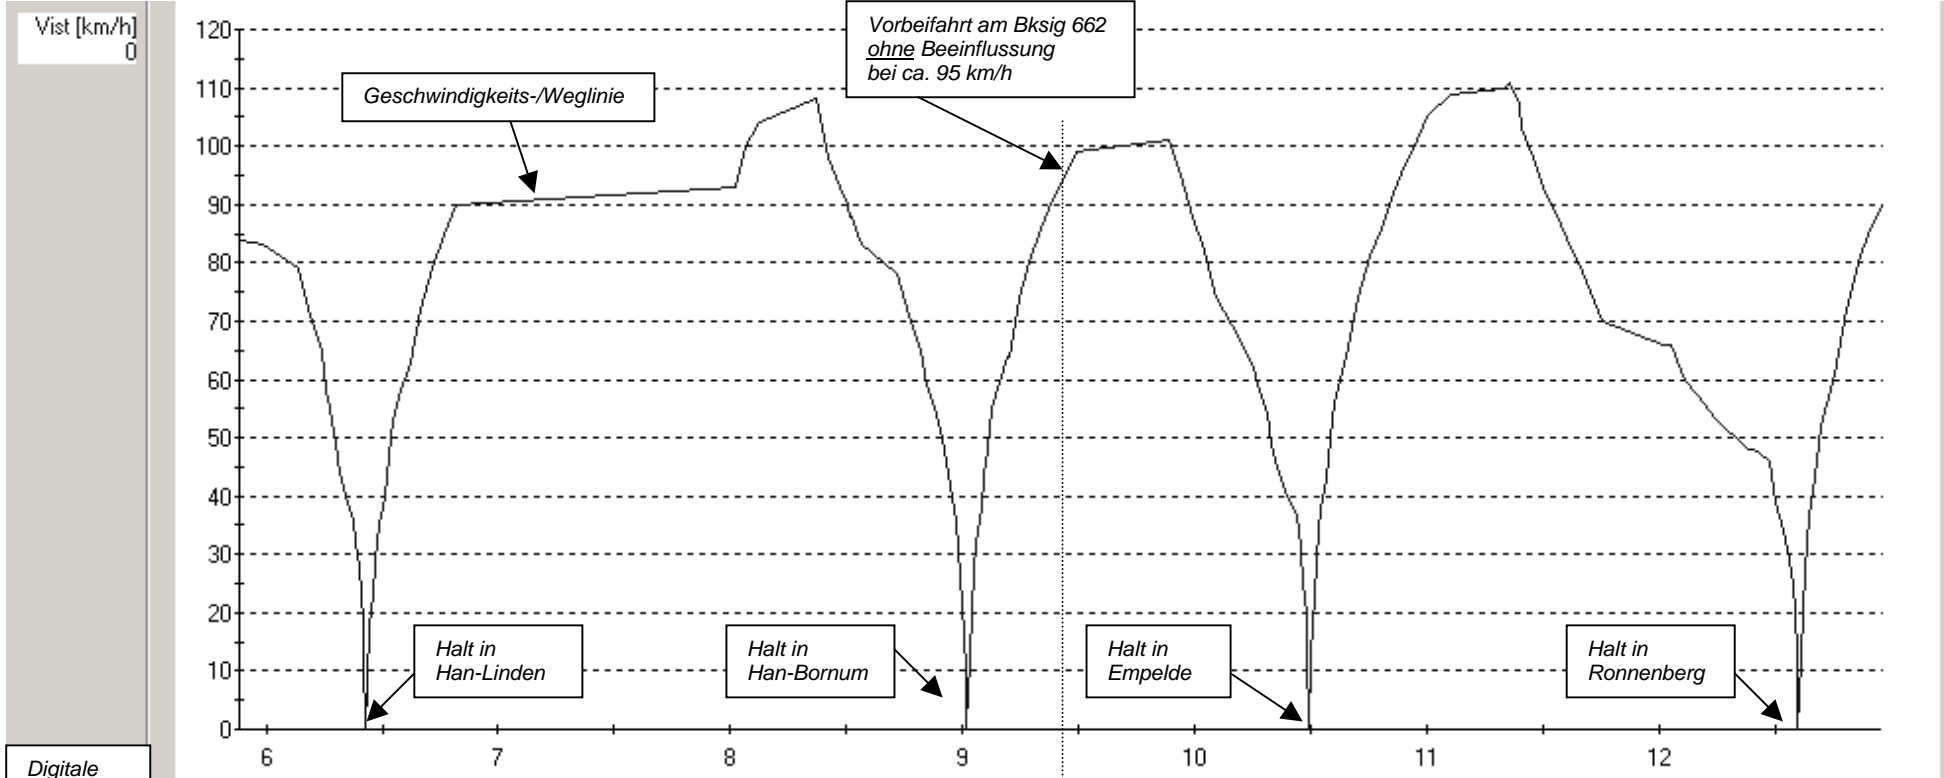
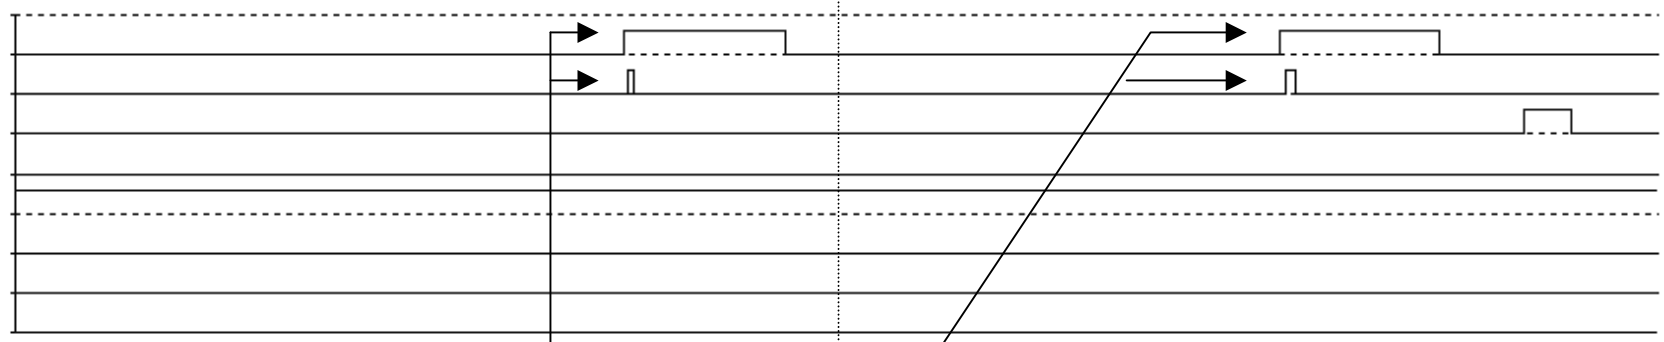
Auszug aus Betriebsspeicher der **S 94231**

1000 Hz-Beeinflussung einschl. Bedienung der Wachsamkeitstaste am Bkvsig 662 bei ca. 90 km/h
